## **Adobe reforzado con fibras vegetales en zonas sísmicas de Latinoamérica: vivienda resiliente y economía circular**

*Reinforced adobe with vegetable fibers in seismic zones of Latin America:  
resilient housing and circular economy*

**Tipo de Investigación:** Revisión Sistemática

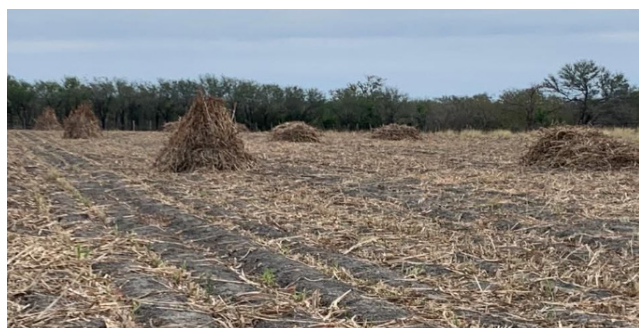
## FIGURA 1

*Esquilmos de sorgo apilados en parcela agrícola de la Costa Chica, Guerrero.*

**Nota.** Residuos lignocelulósicos (rastros y tallos secos) acumulados tras la cosecha; tradicionalmente quemados a cielo abierto, representan la materia prima para la obtención de fibra de refuerzo estructural en bloques de adobe.

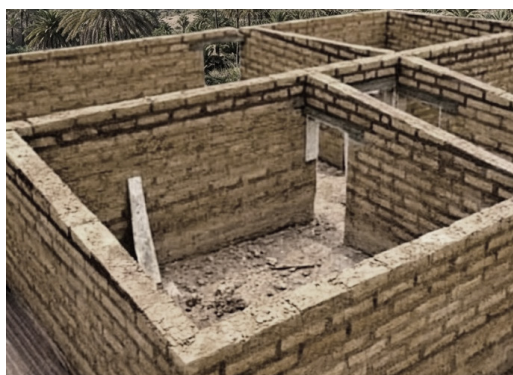
## FIGURA 2.

*Muros de adobe reforzado en proceso de autoproducción comunitaria, Guerrero.*

**Nota:** Construcción con bloques de tierra comprimida y detalles sismorresistentes (columnas de confinamiento y distribución compacta), evidenciando la aplicación práctica del modelo técnico para garantizar seguridad estructural ante desastres.

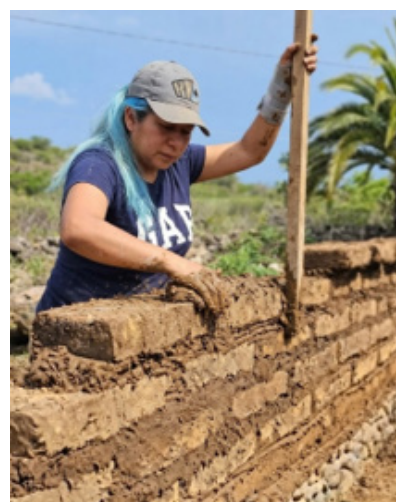
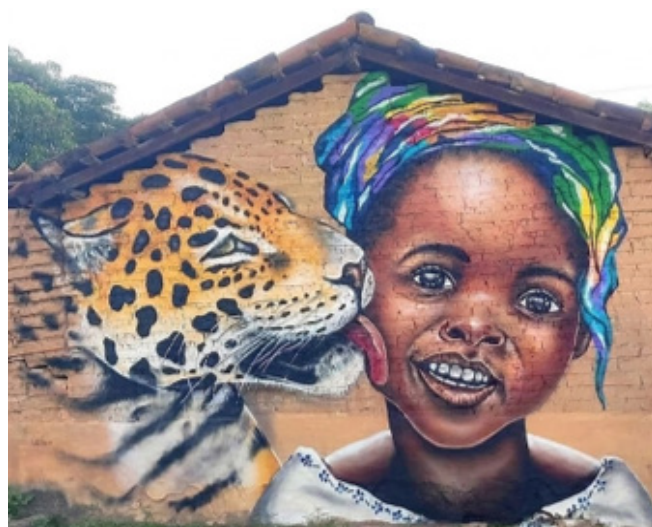
## FIGURA 3.

*Autoproducción e identidad cultural: construcción participativa y resignificación del adobe en Guerrero.*

**Nota:** La imagen izquierda muestra la ejecución técnica por parte de mujeres constructoras, evidenciando el empoderamiento comunitario; la derecha ilustra la apropiación simbólica del muro de tierra mediante arte mural de Tepintepec Guerrero, transformando la vivienda de un elemento precario a un lienzo de dignidad y arraigo territorial.

El refuerzo disperso con fibras vegetales constituye una estrategia técnica validada para mejorar las propiedades mecánicas del adobe, particularmente su resistencia a tracción y flexión, propiedades críticas durante eventos sísmicos (Figura 3). Estudios experimentales en Latinoamérica han cuantificado sistemáticamente el desempeño de este sistema de refuerzo.
